Heilig-Kreuz-Kirche in Neuenwalde

Bauhistorische Untersuchung

Büro für Historische Bauforschung

April 2005

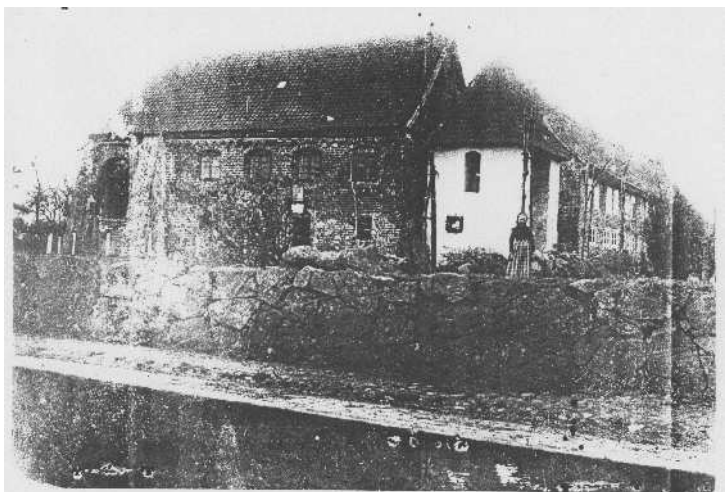
Abb.23a

- Der Befund 38 markiert im Außenmauerwerk den Umfang erhaltener Originalsubstanz.
- Die Befunde 39 bis 41 stellen Spuren des nachträglichen Einbaus des großen Fensters da. Dieser ist nicht konkret zu datieren, muss aber vor der Anfertigung der ältesten erhaltenen Photographie der Kirche (Abb.23a), das zwischen 1890 und 1909 datiert wird, erfolgt sein. Die verwendeten Backsteine sind von dem für den östlichen Erweiterungsbau 1910 verwendeten Baumaterial kaum zu unterscheiden.

Historisches Foto der Kirche, das zwischen 1890 und 1909 entstanden sein wird.

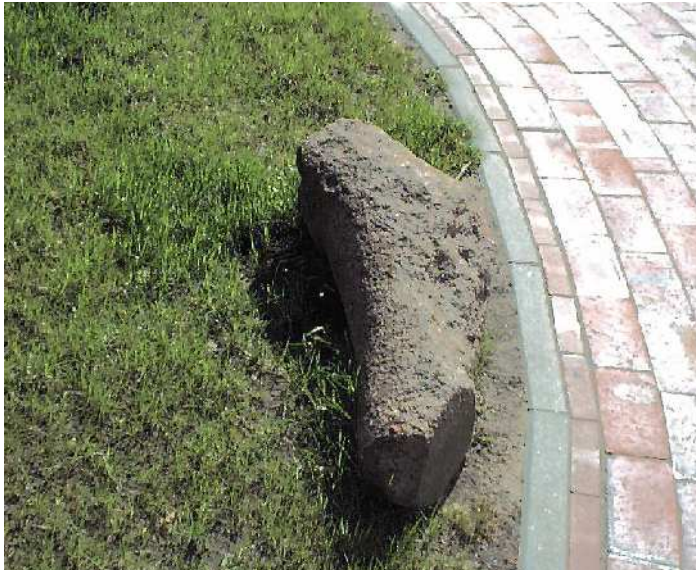
Abb.33

Ein besonders geformter Stein (Abb.33) ist möglicherweise als Prellstein anzusehen. Diese auch als Radstößer oder Radabweiser bezeichneten Bauteile dienen zum Schutz von Hausecken bzw. Portallaibungen vor Beschädigung durch Fahrzeuge. Eindeutig ist diese Deutung jedoch nicht, da Schleifspuren von Radachsen, die solche Steine ansonsten immer aufweisen, hier nicht vorhanden sind.

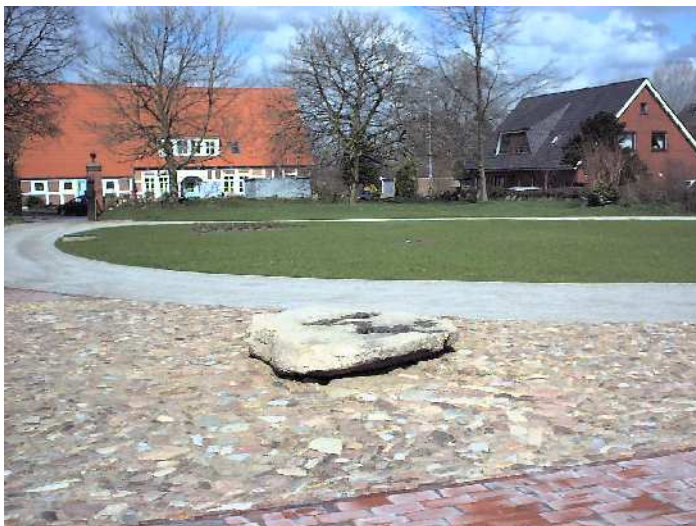
Abb.34

Nicht zu klären ist auch die ursprüngliche Funktion einer größeren Steinplatte (Abb.34), die in der Menge der aufgefundenen Steine ein besonderes Fundstück darstellt.

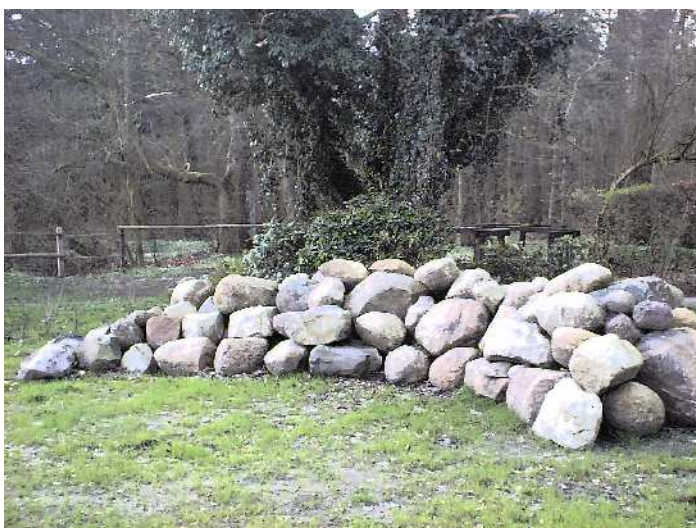
Abb.35

Die Deutung als Reste der Subkonstruktion (Fundament) eines nicht erhaltenen Gebäudes scheint jedoch nur für die aufgefundenen Feldsteine nahe zu liegen (Abb.35).
